サーモクリップ工法比較試験 結果

一宮市立神山小学校と愛西市立北河田小学校の体育館を2021年8月27日に計測

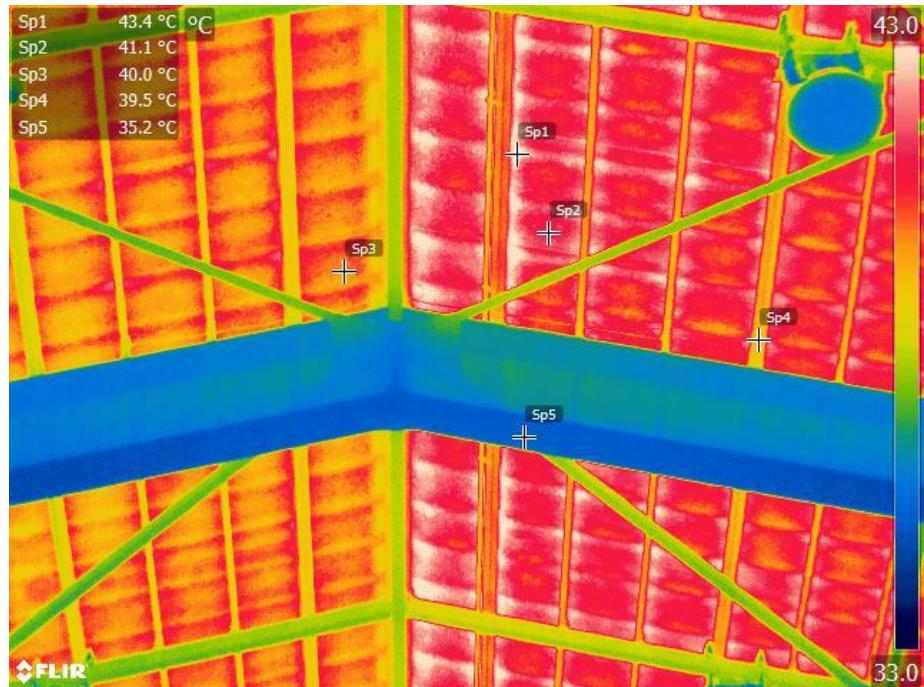
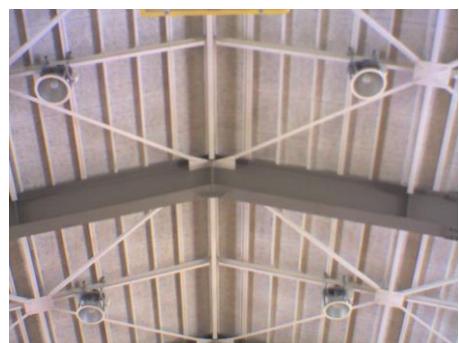
一宮市立神山小学校

施工前 屋根裏Sp1=43.4度

(右側が南面)

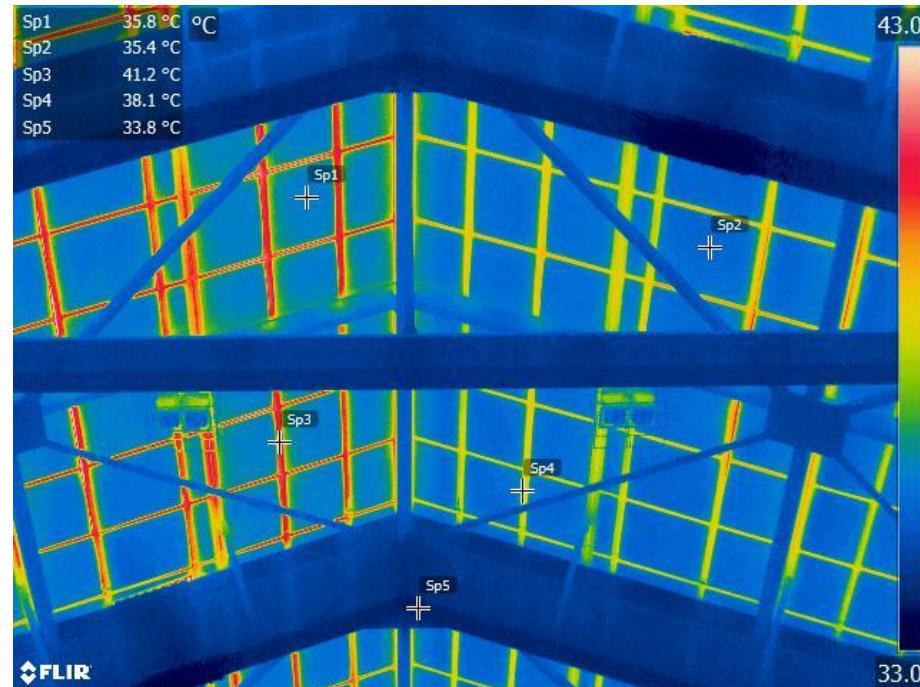
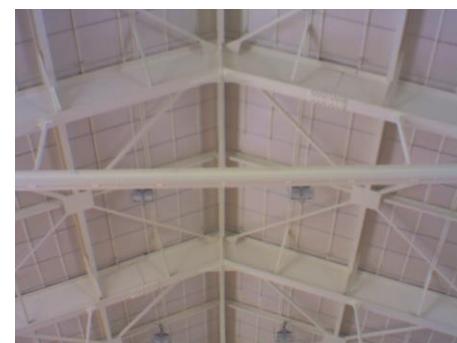
愛西市立北河田小学校

施工済 屋根裏Sp1 = 35.8度

(左側が南面)

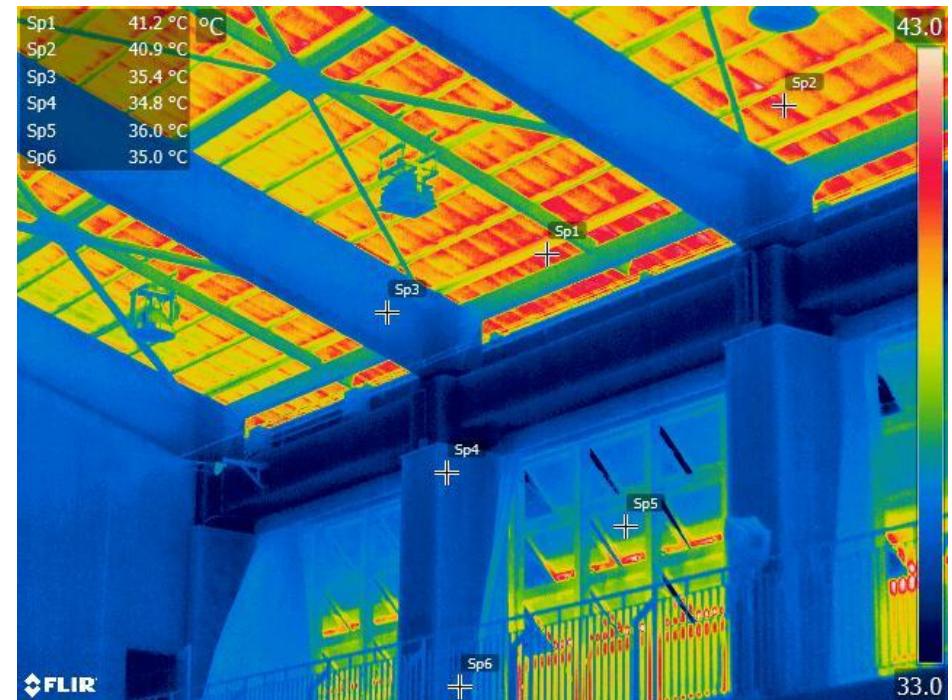
一宮市立神山小学校
屋根裏Sp1 = 41.2度

神山小学校の窓は全開であったが北河田小学校の
窓は締め切ってあった。

(南面)

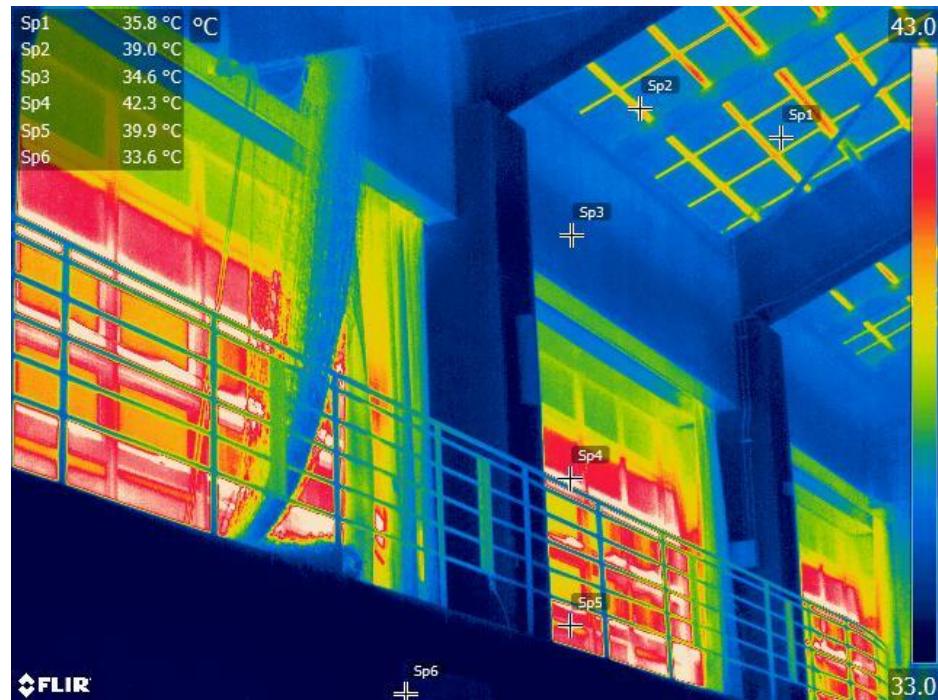
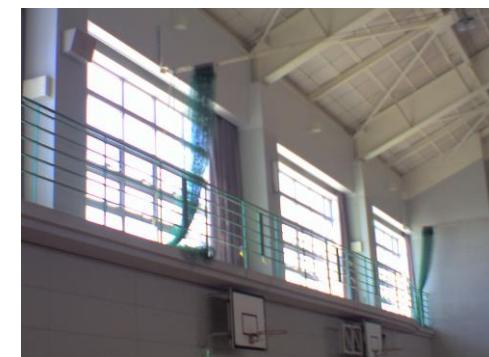
愛西市立北河田小学校
屋根裏Sp1 = 35.8度

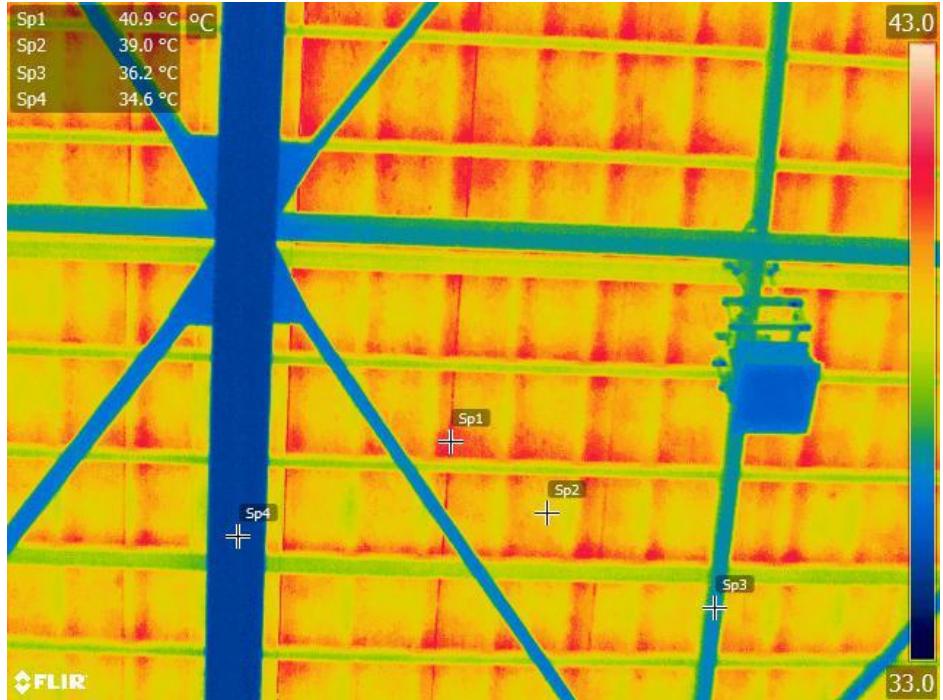
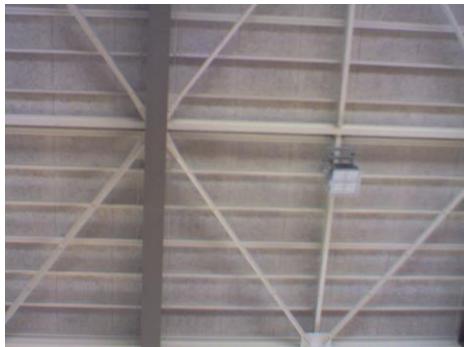
一宮市立神山小学校

屋根裏Sp1=40.9度

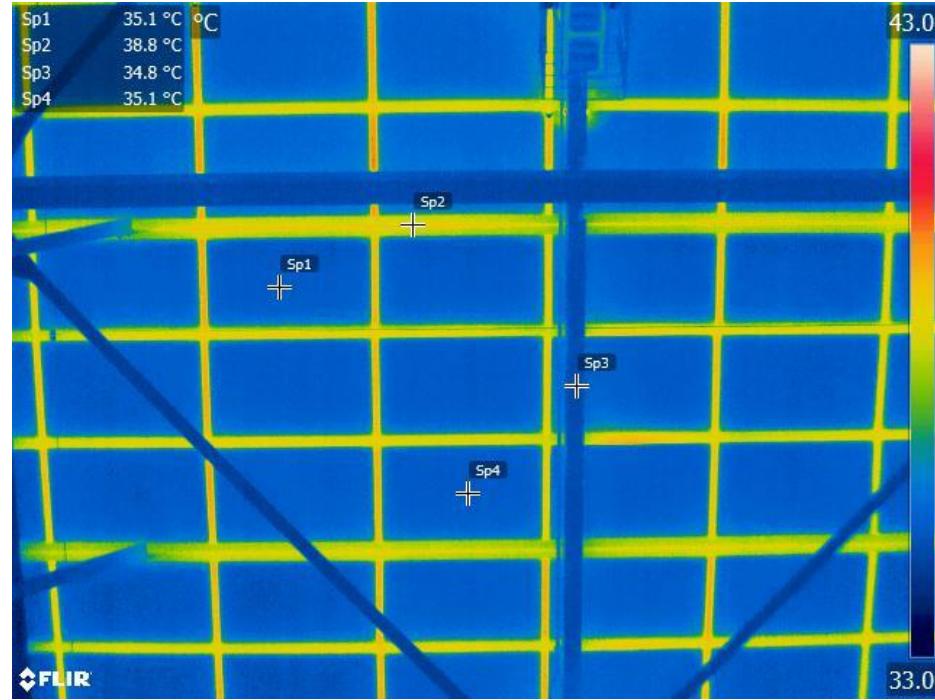
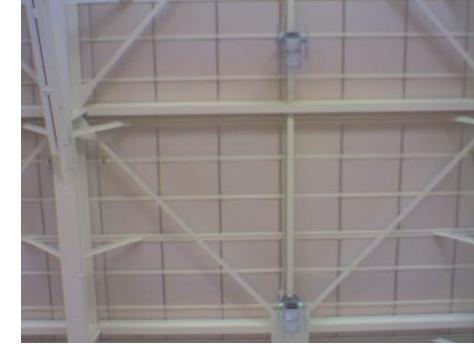
愛西市立北河田小学校

屋根裏Sp1=35.1度

(北面)

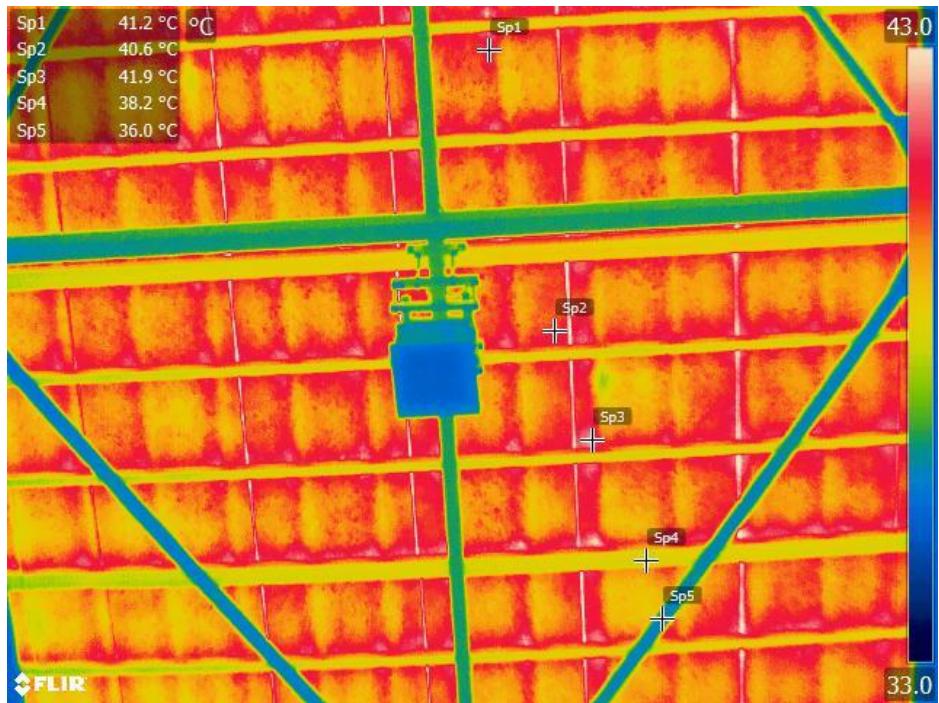
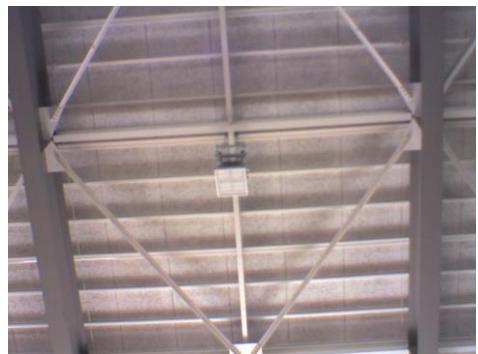
一宮市立神山小学校

屋根裏Sp3=41.9度

(南面)

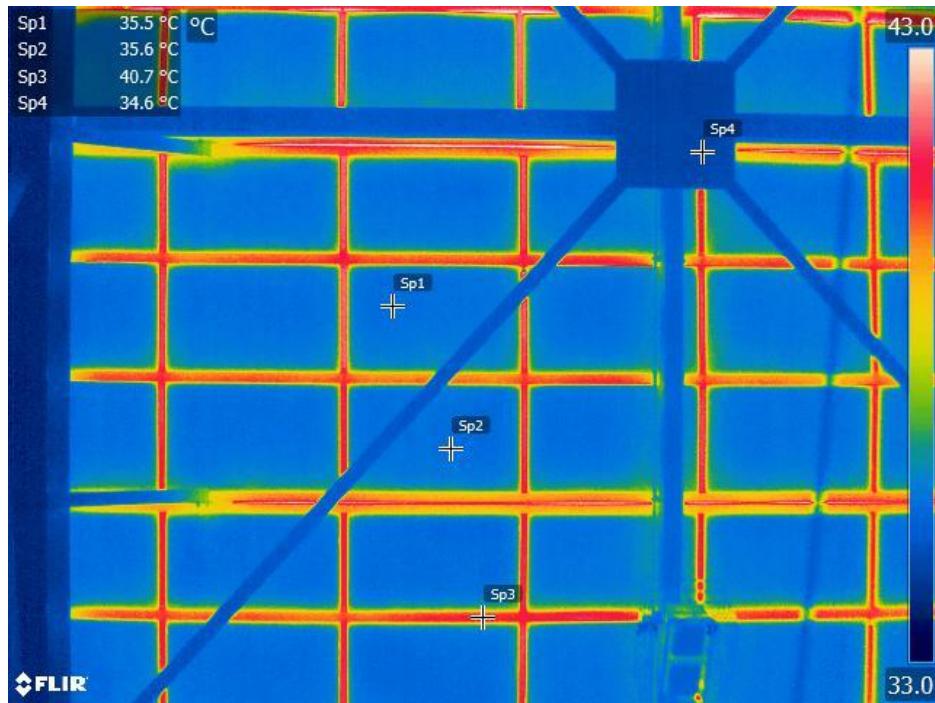
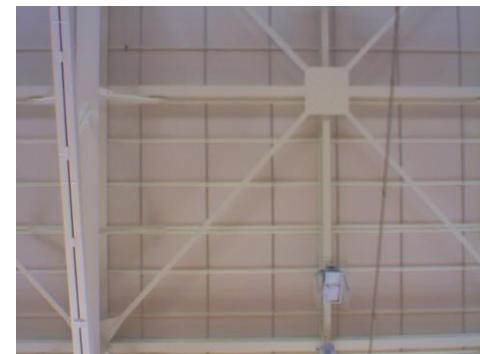
愛西市立北河田小学校

屋根裏Sp2=35.6度

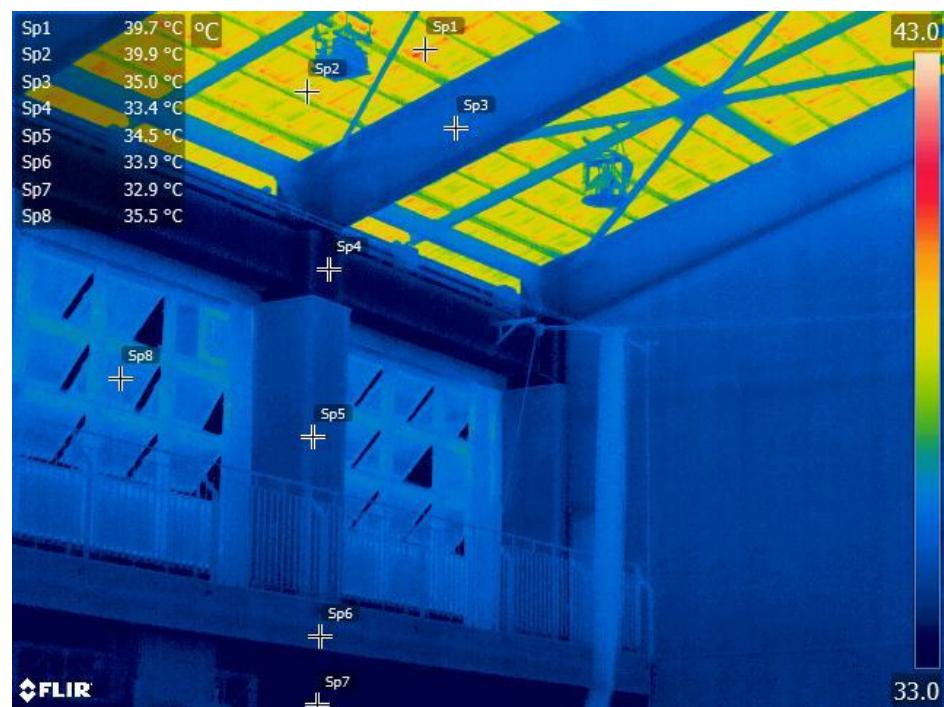
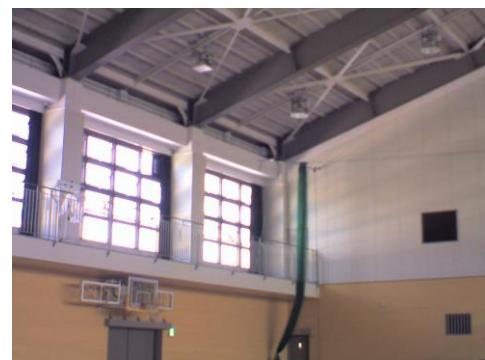
一宮市立神山小学校

屋根裏Sp2=39.9度

(北面)

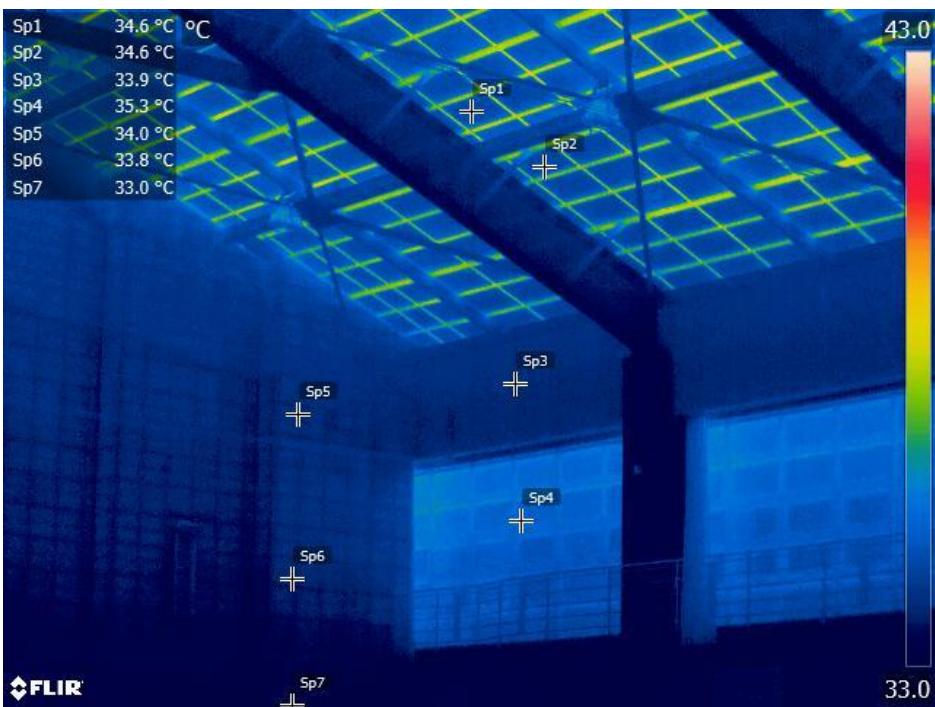
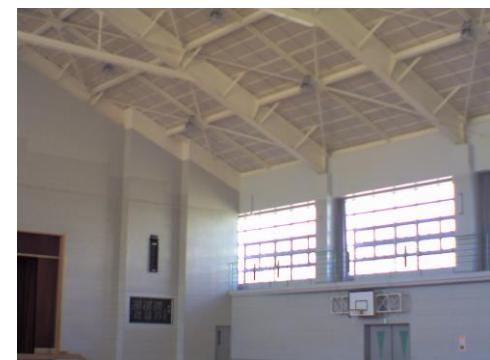
愛西市立北河田小学校

屋根裏Sp1=34.6度

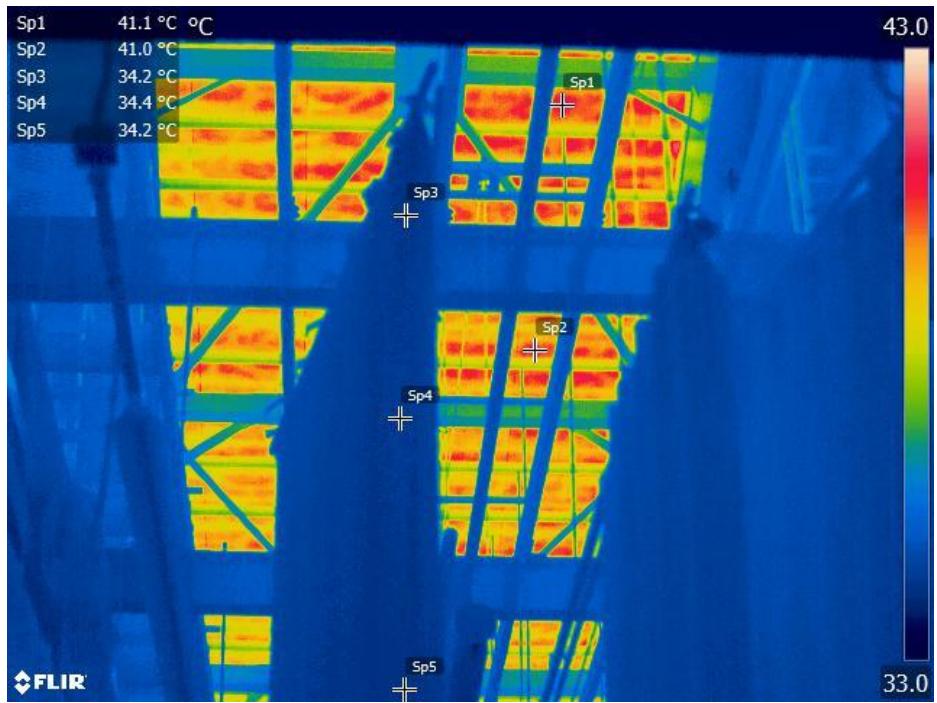
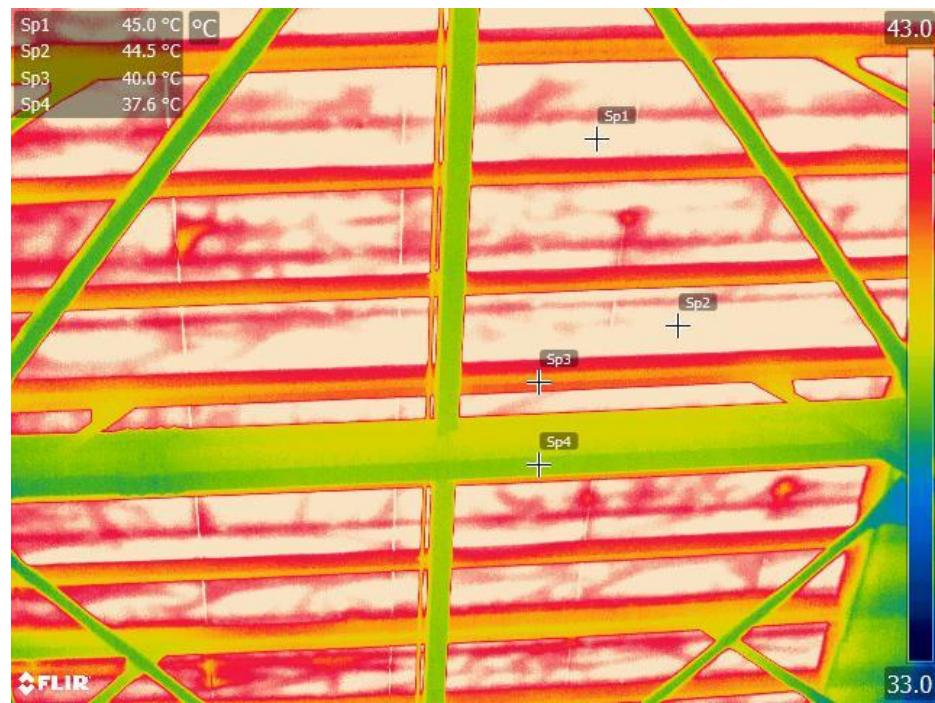
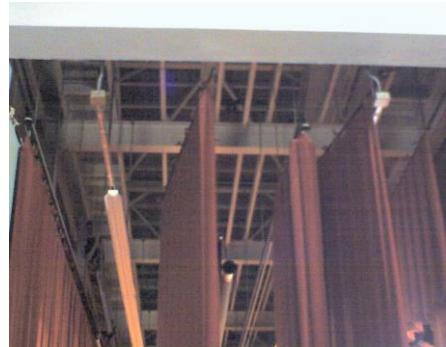
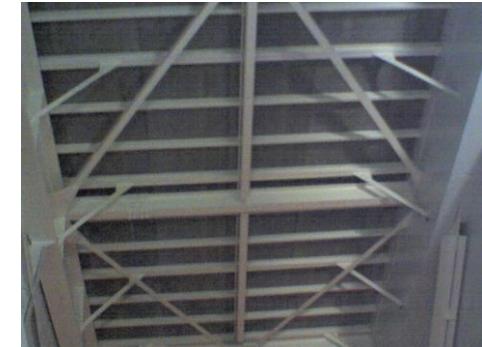
北河田小学校 舞台裏断熱未施工部分

屋根裏Sp1=41.1度

屋根裏Sp1=45.0度

天井の断熱未施工部分が見つかり、最大で屋根裏温度が45度にもなっていました。

輻射熱を遮ることは重要で、この状態でエアコンを入れても効果は薄いと思われます。

北河田小学校の舞台裏は断熱未施工の為屋根裏温度がSp1=45度であり、神山小学校の未施工状態よりも高くなっていました。

これは神山小学校の屋根がスレートであるのに対し、北河田小学校は瓦葺きの屋根であるからです。瓦は一度温められると蓄熱層になってしまい、神山小学校の平均屋根裏温度が41度、北河田小学校は屋根裏温度は更に高くなつて45度になつていたと思われます。使用している材料の違いで、同じ条件での比較では無いですが、断熱施行をすると屋根裏温度は外気温以下に抑えられていることが解ります。

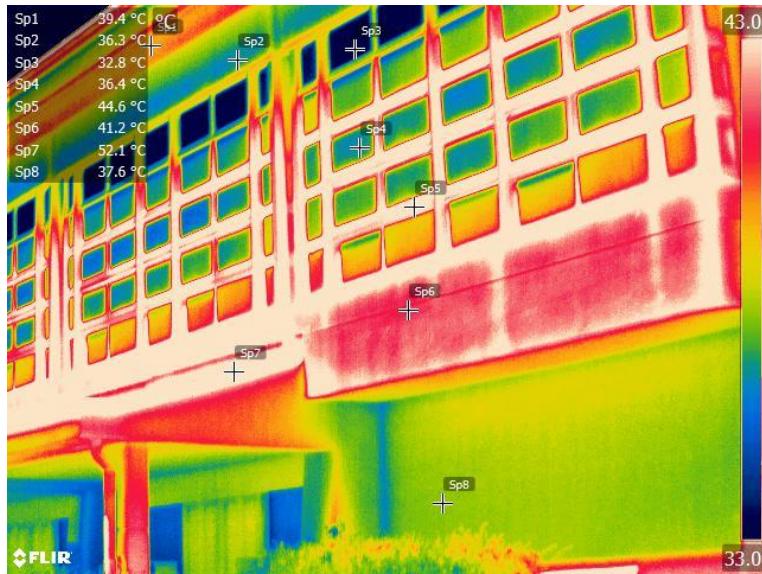
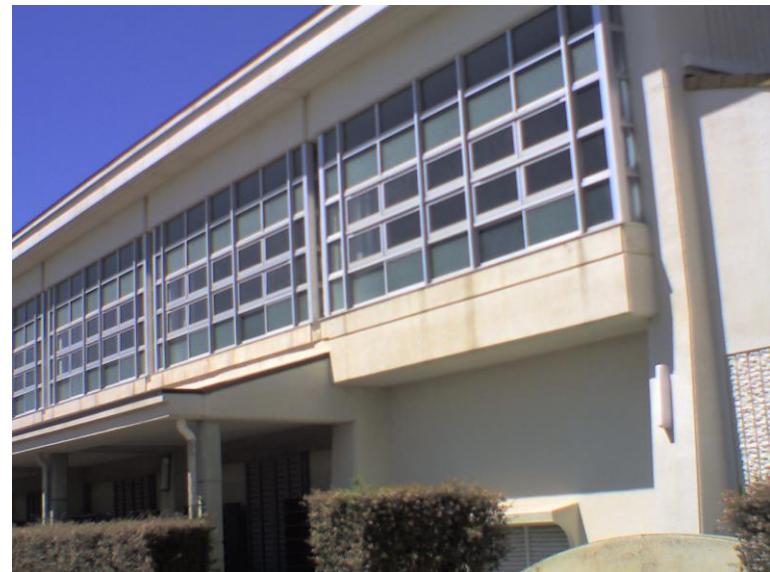
なおこの日北河田小学校体育館の外気温は、日陰部分で37.6度を示していました。 (Sp8 = 37.6) 2021 8/27
